国登録有形文化財 生沼家住宅
保存管理計画

令和4年3月

栃木県上三川町

名 称 国登録有形文化財 おいぬま けじゅうたくてん ぽおよ おもや どぞう 生沼家住宅店舗及び主屋、土蔵

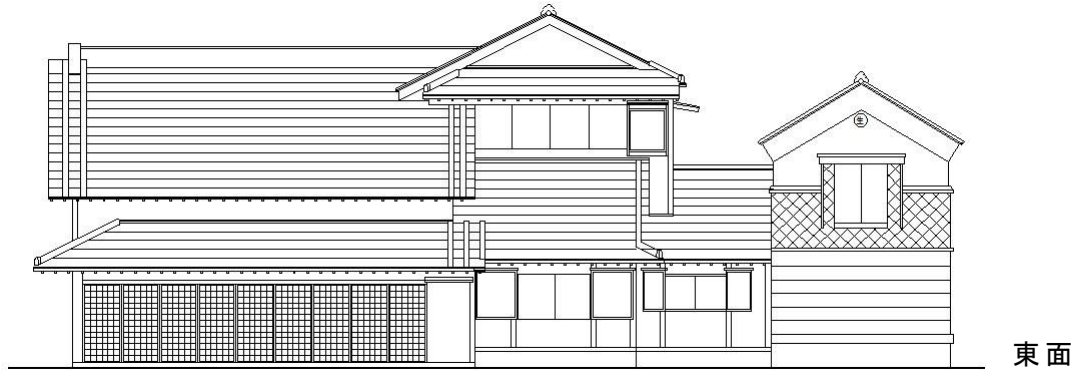
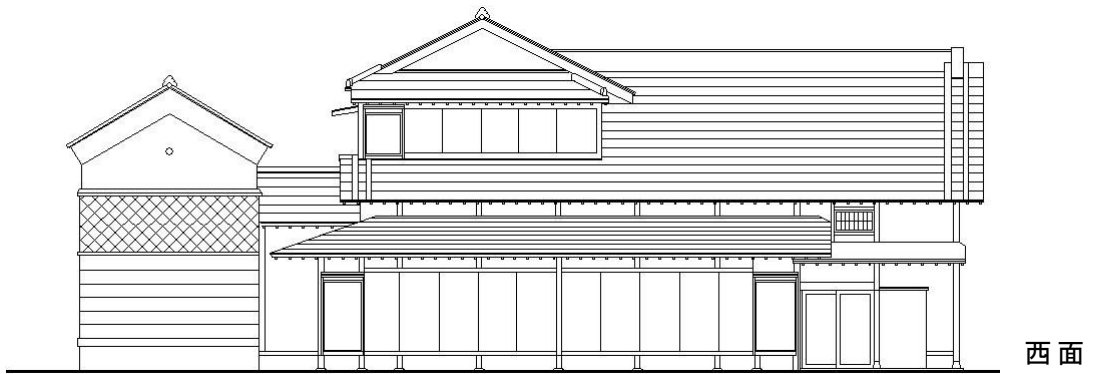
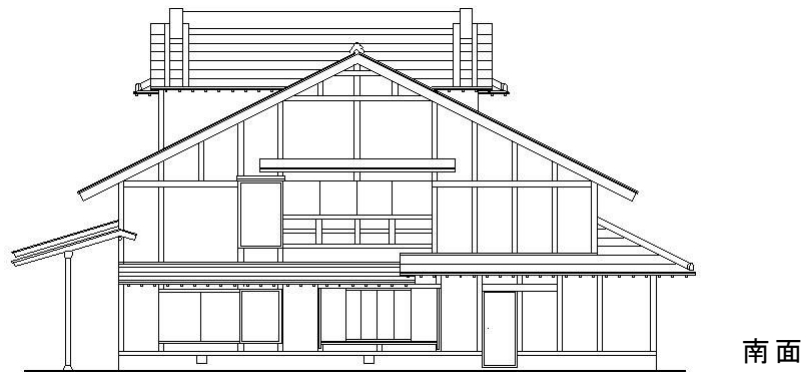
生沼家住宅店舗及び主屋、土蔵 立面図

東面

西面

南面

北面

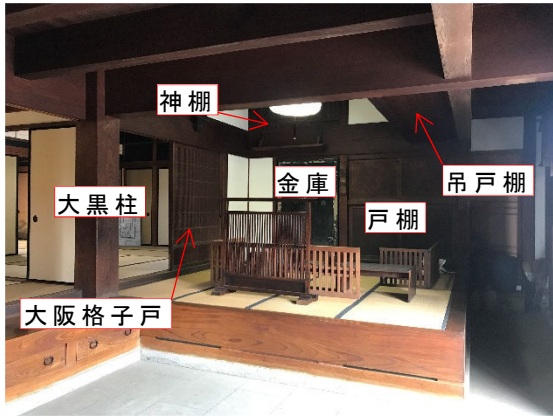
主屋一階 店舗

①店舗土間・店舗座敷

大黒柱、金庫、戸棚、吊戸棚、神棚については現状の保存に努める。奥座敷との境にある大坂格子戸についても保存に努める。

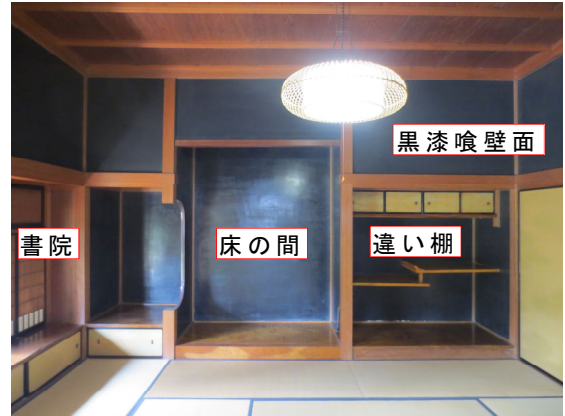
主屋一階 床の間と書院のある座敷

②床の間と書院のある座敷

廊下に面した角柄ガラス障子欄間、南面の^{おさ}箴欄間及び黒漆喰仕上げの壁面については、現状の保存に努める。また床の間及び書院についても同様とする。

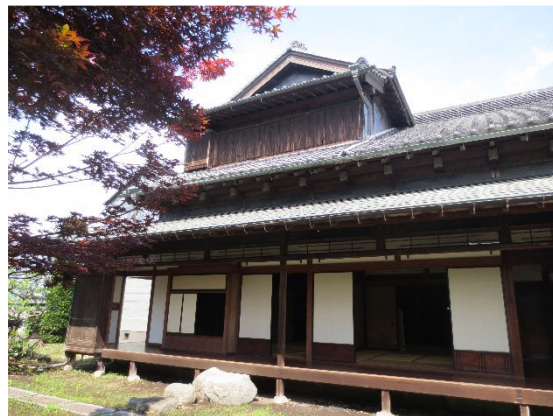
主屋一階 西側廊下

③西側廊下

廊下の床板・天井については現状保存に努める。

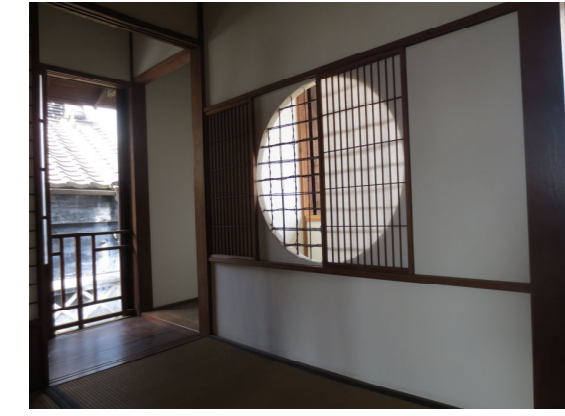
主屋二階 前室丸窓

④二階和室

前室の丸窓、床脇の違い棚、廊下の化粧天井については保存に努める。

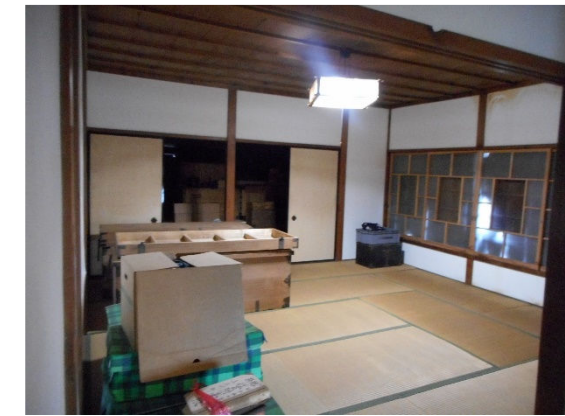
主屋中二階 座敷

⑤中二階和室

室内側の腰にはめ込まれている引違のガラス戸については保存に努める。
